[カイゼン案]

外来カルテカート修繕 : 病棟カート修繕時の木製天板上載せタイプを改修

外来 電子カルテカート

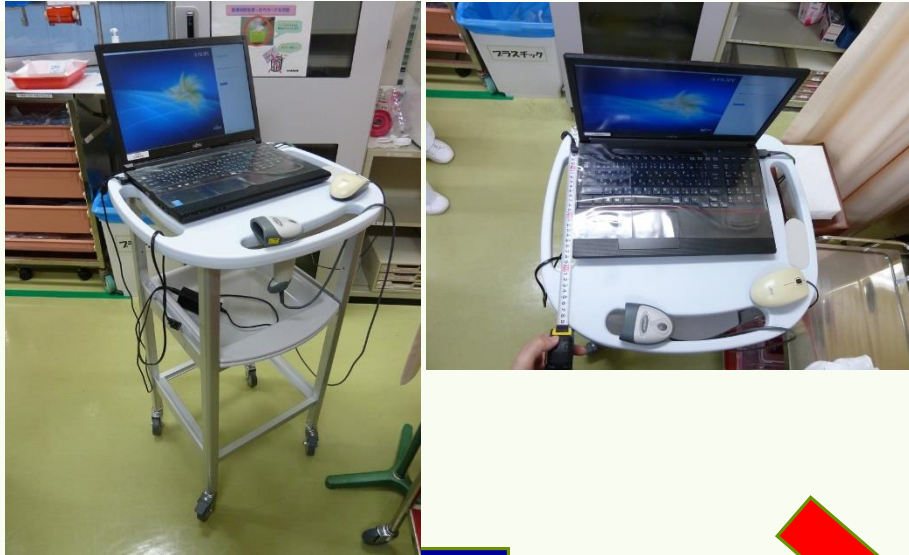
看護スタッフから
作業効率が悪い！なんとかしてと要望多数

- ・パソコンの大型化により、天板が狭くなった。
→ マウスの操作スペースがない。
- ・パソコンが薄くなって、フレームの隙間に挟まって故障する。
- ・書類や備品を置くスペースがない。
→ 作業スペースが狭い。
- ・予算上、カートに支出できる費用が厳しい。

- ・電子カルテカートを買直すのは、予算上難しい。
- ・既存のカードを改修して活用できないだろうか？(安価に)
- ・まずは、試作品を作成してみる。
- ・現場看護師へのアンケートを実施。
- ・「天板：上乗せタイプ」に決定。
- ・天板には、レーザーマウス対応のマットを施工(メモも挟める)

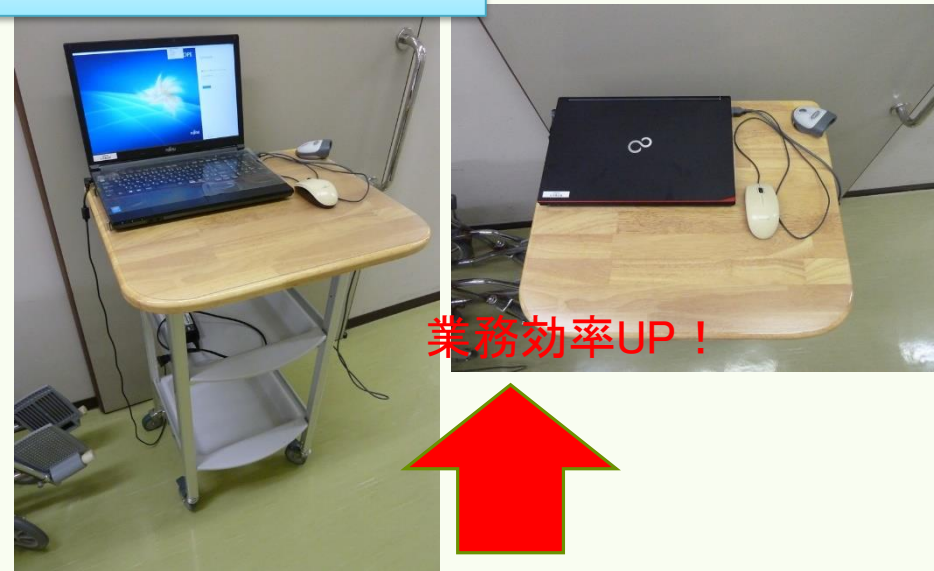
業務効率UP！

井上室長がDIYで試作品を作成しました。
(整形外科医！)

- ・試作品を作成し、病院へ提案。
- ・実施許可後、最終設計案を作成。
- スキャナー置き場が必要
- レーザーマウスが使用できる。
- メモを挟める。
- パソコンが落下しないようにストッパー設置。

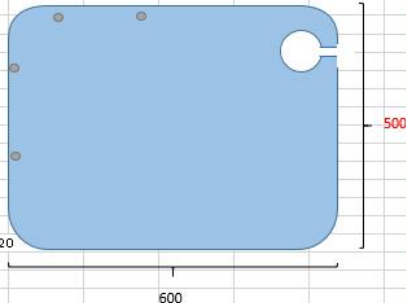
< 木製天板: 通常タイプ >

前回試作分

厚さ:20

600

500

● 落下防止ピン

※赤字:修正箇所

- 落下防止ピンを2か所削除
- 落下防止ピンの長さを20mmへ
- 奥行を500mmへ
- 天板固定サドルを削除
- ゴム積層材
- ウレタン塗装(2度塗り)
- 角取リ
- 貫通穴(55mm)、コード通しの切れ込みを入れる

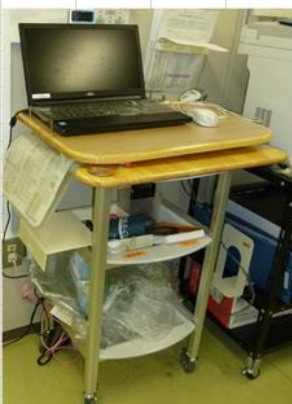
作業スペースが狭い
